De Inktpot  
Begin 2000  
Brochure NS Vastgoed  
Inktpot

*De renovatie  
van de Inktpot*

**Monumentaal gebouw,  
eigentijds kantoor**

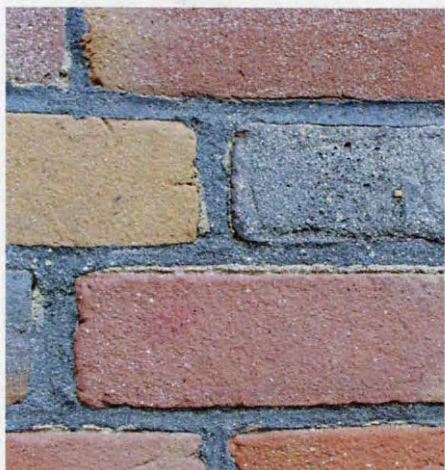
De bakstenen krijgen hun frisse kleuren terug.

Bij de bouw van De Inktpot zijn bakstenen in allerlei kleurgradaties gebruikt. Na ruim tachtig jaar is van die kleuren weinig over. Het gebouw heeft geleidelijk een donkere, norse uitstraling gekregen.

Daarom wordt de gevel grondig gereinigd. De Inktpot krijgt zijn oorspronkelijke levendige kleurschakeringen terug. De gevelreiniging maakt ook tot dusver verborgen beschadigingen aan de gevel en het metselwerk zichtbaar. Eventuele scheuren en aangetaste voegen worden hersteld.

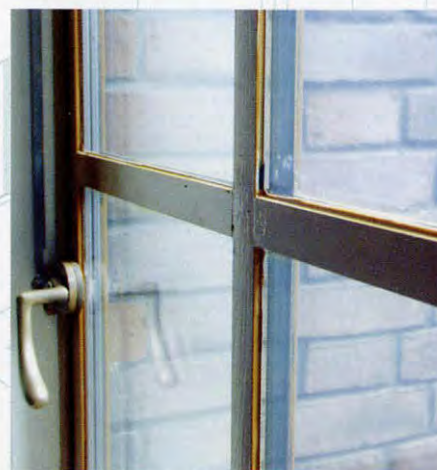
In de karakteristieke ramen komt dubbelglas.

In de karakteristieke hoge, smalle ramen komt niet-spiegelend dubbelglas. Dit glas is tevens voorzien van een warmtewerende folie. De sponningen krijgen een speciaal profiel. Tochtproblemen en warmteverlies behoren daarmee tot het verleden.

De stalen sponningen, verankerd in de muren, worden gereinigd en gestraald. In de sponningen komen hele ramen. Om het karakteristieke ruitjeseffect te behouden worden de vensters aan binnen- en buitenzijde voorzien van roedes. Sponningen en roedes krijgen de oorspronkelijke okerkleur. Overigens kan een aantal ramen gewoon open en dicht.

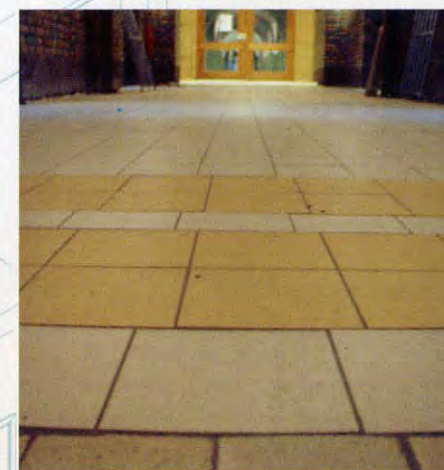
De nieuwe tegelvloer lijkt op de originele.

Van de ooit vermaarde schoonheid van de tegelvloer in de wandelgangen en op de trappen is na tachtig jaar intensief gebruik weinig over. Kapotte tegels zijn vaak ondeskundig vervangen door tegels met een andere kleur of structuur. Omdat de oorspronkelijke tegels niet meer leverbaar zijn, komt op de tegelvloer een nieuwe laag tegels die sterk lijken op de originele.
