Stoeltjesprofiel

De monumentale kwaliteit van de Greiner zit volgens Kuiper in de gangen en het trappenhuis en in het bijzonder in de buitengevel.

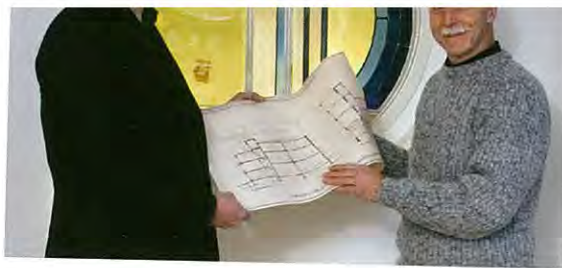
Hans Kuiper en Johan Jacobs met een originele bouwtekening uit het archief.
