Sloopobject wordt *place to be*

Prijswinnaar: UO 10

Olympisch Stadion in Amsterdam

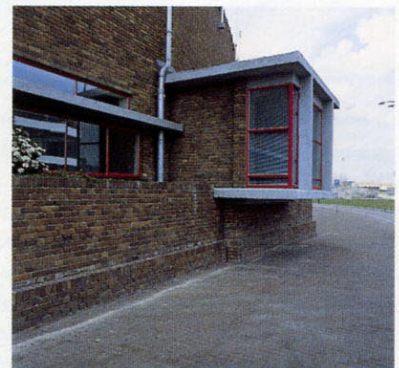
Om meer licht te krijgen in de nieuwe kantoorruimten zijn aan de hand van de oorspronkelijke detaillering nieuwe kozijnen geplaatst. De opvallende kleur rood trekt nieuw en oud bij elkaar.

KOZIJNEN GERESTAUREERD ► De oorspronkelijke kozijnen met slanke staalprofielen zijn gerestaureerd en plaatselijk vervangen en voorzien van de oorspronkelijke kleur rood geschilderde staalprofielen waarin isolatieglas is aangebracht. Ook de nieuwe profielen hebben een verrassend slank uiterlijk. Het aansluitdetail van de glazen pui in de binnen-
